**Fastighetsuppgifter**

Fastighetsbeteckning  
Västra Fyrby 1:6  
Adress  
Västra Fyrby Bender 1  
635 35 Stora Sundby

Uppdragsnummer A25936  
Besiktningsdatum 2023-08-22  
Besiktningss företag OBM Byggnadsmiljö AB  
Besiktningss förrättare Connie Åkerlund  
Närvarande Ombud för Dbo och mäklare  
Giltig till och med 2024-08-22

Byggnadsbeskrivning 1½-plans hus	Byggnadsår 1929
Till eller ombyggnad 1986 - Badrum och sovrumsdela på entréplan.	Övrigt Huset tomt vid besiktningstillfället. Obebott sedan ca 8 mån.

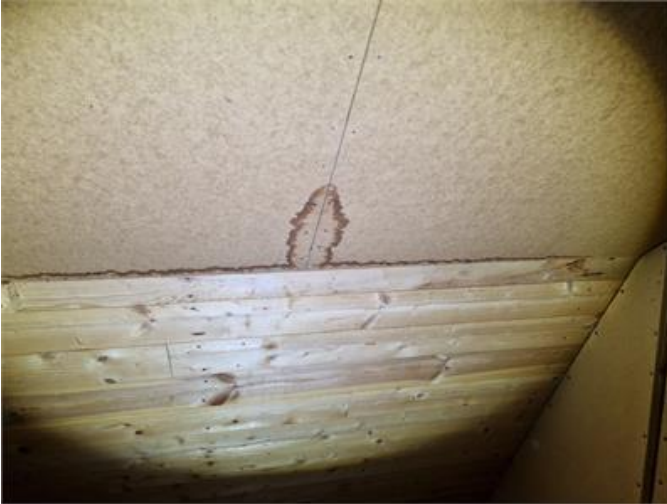
X			Lukt av nikotin/rök förekommer i huset.
		X			- Rörelsesprickor, golvlutning, svackande innertak och formförändringar i skivmaterial på väggar förekommer.
<b>Övre plan</b>					
Trappa/hall	X				
Klädkammare		X			Fuktfläckar förekommer i tak. Dessa bör kontrolleras regelbundet för att se att förändringar inte sker. Fuktindikering vid besiktningstillfället visade inga förhöjda fuktvärden. Se även bild sid 5. fuktind ok
Sovrum		X			Missfärgningar förekommer på skorsten i garderob. Detta bör kontrolleras regelbundet för att se omförändringar sker och om åtgärder behöver vidtas.
		X			Fuktskydd saknas under expansionsskär i garderob. Detta ökar risken för fuktrelaterade skador vid eventuellt läckage.
<b>Entréplan</b>					
Entréhall	X				
Trappförråd	X				
			X		Fuktfläckar förekommer på vägg ovan golvsocklar. Fuktindikering visar förhöjda fuktvärden. En vidare undersökning bör utföras för att konstatera orsaken till och omfattningen av detta. Se även bild sid 5.

Övre plan/Klädkammare:  
Fuktfläckar förekommer i tak.

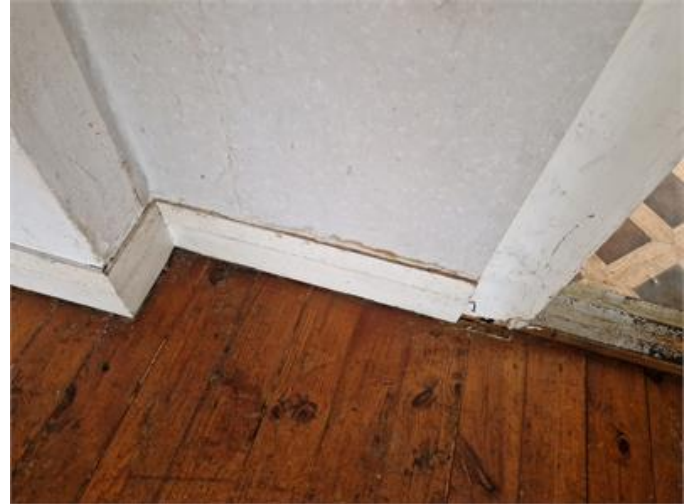
Matrum:  
Fuktfläckar förekommer på vägg ovan golvssocklar.

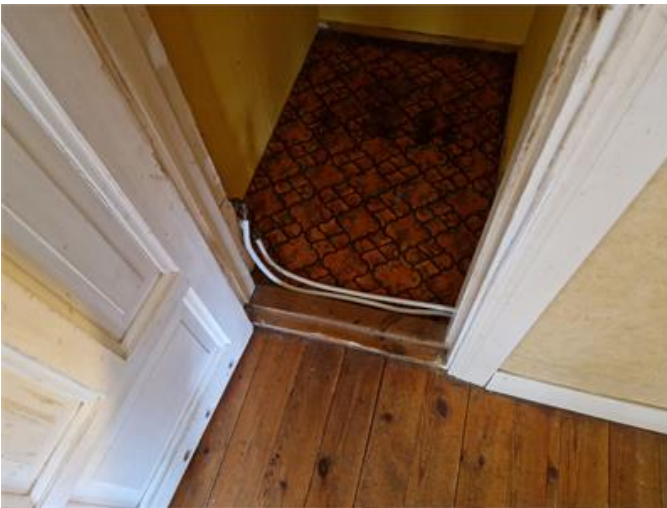
X			Spricka förekommer i fönsterglas.
Vardagsrum		X			Spricka förekommer i fönsterglas.
Förråd			X		Ej fackmannamässigt dragna vattenrör förekommer i utrymmet. Bör kontrolleras och åtgärdas av fackman. Se även bild sid 5.
Kök	X

Entréplan/Förråd:  
Ej fackmannamässigt dragna vattenrör förekommer i utrymmet.

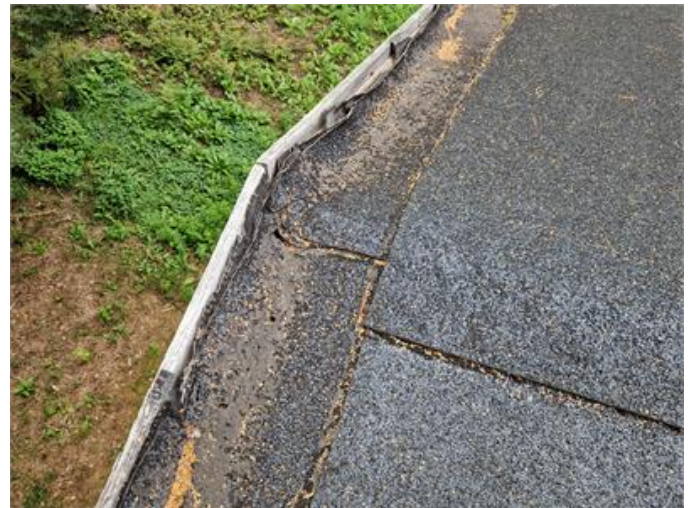
Tak (papp):  
Takpappen är av äldre standard, har otätheter och vattplåtar saknas.

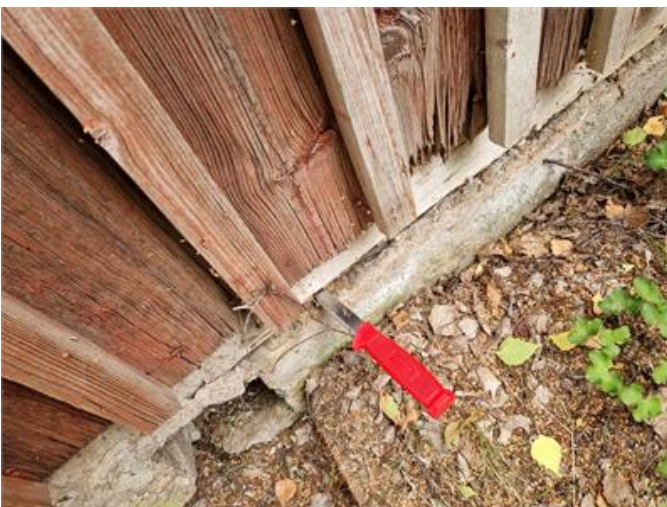
Fasad:  
Skador/Rötskador förekommer i fasadpanel och syll.

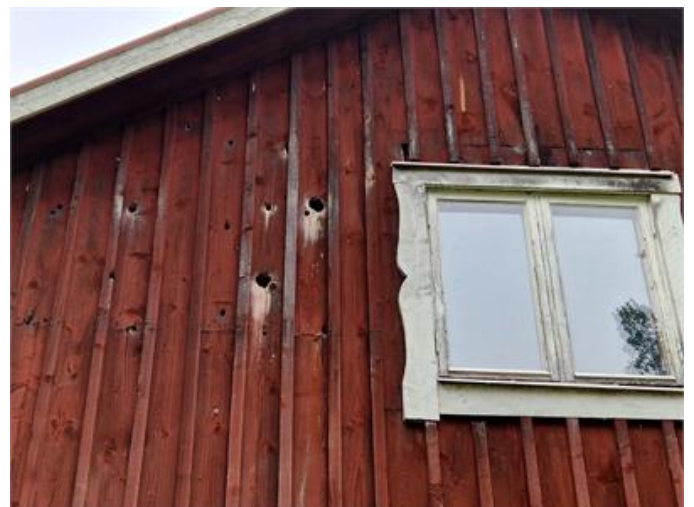
Fasad:  
Skador/Rötskador förekommer i fasadpanel och syll.

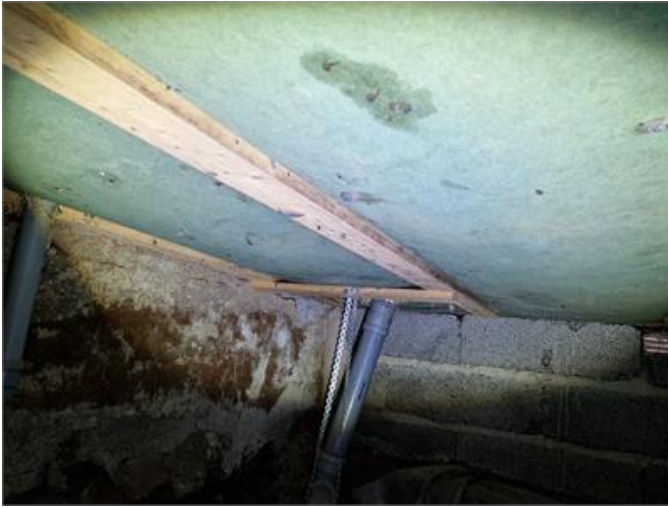
Trappa/Veranda			X		Rötskador förekommer. Åtgärdsbehov föreligger
Torpargrund				X	- Grundens utformning betecknas som en riskkonstruktion, se vidare nedan under rubriken Kommentarer och Riskanalys. - Aktuell torpargrund saknar inspektionslucka och har därmed inte kunnat besiktas.
Krypgrund				X	- Fuktigt klimat i utrymmet. - Fuktfläckar/missfärgningar och formförändringar förekommer i blindbotten. - Skador och rötskador förekommer i bjälklaget. En vidare teknisk undersökning bör utföras för att konstatera orsaken till och omfattningen av detta. Se även bilder sid 6.

Krypgrund:  
- Fuktfläckar/missfärgningar och formförändringar förekommer i blindbotten.

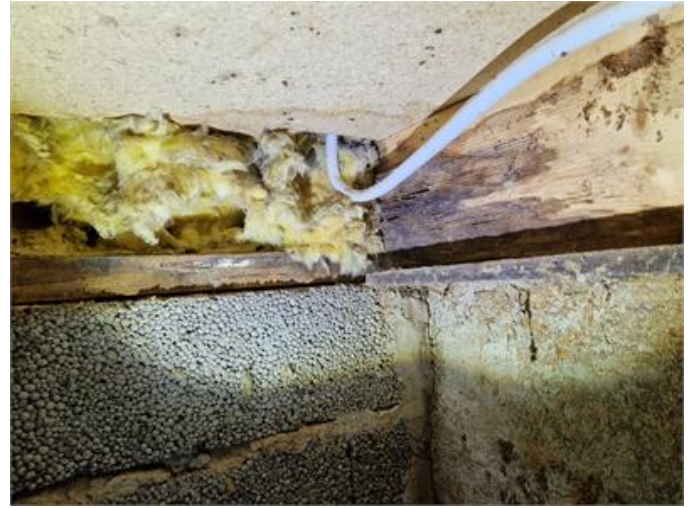
Krypgrund:  
- Skador och rötskador förekommer i bjälklaget.
