Riktaren 8

Virkesgatan 6

**Besiktningssuppgifter**

| Besiktningsdatum | 2024-09-10 |

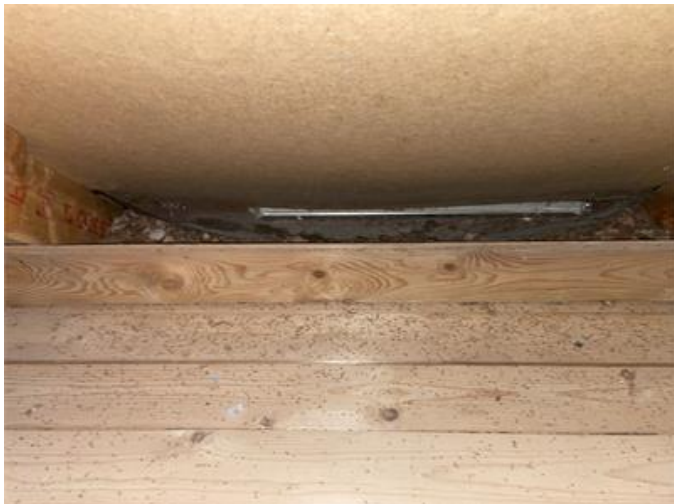
| Besiktningresultat | | | | | |
|--|---|---|---|---|---|
| Vind | | X | | | Mindre fuktmärken lokalt vid takkupor |

Vind mot takkupa

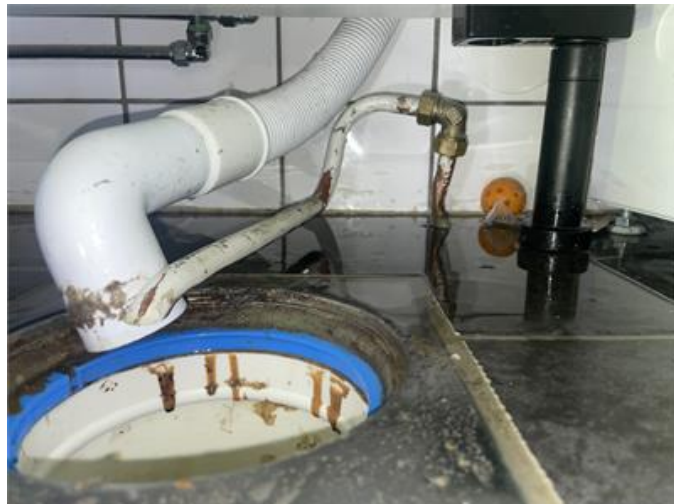
| Besiktningresultat | | | | | |
|--|---|---|---|---|---|
| Tvättstuga /dusch | | X | | | Rör genomföringar i golv i renoverat utrymme är ett avsteg från branschrekommendationerna. Lokalt bakfall på golv |

Golvbrunn under skåp i tvättstuga
