Timmerforan 8

Hästvägen 19

Uppdragsnummer	U4041
Besiktningsdatum	2024-06-11
Besiktningföretag	OBM Västmanland AB
Besiktningförrättare	Kevin Yanez Hernandez
Närvarande	Säljare
Giltig till och med	2025-06-11

Bilaga 1 för kontroll av valda konstruktioner

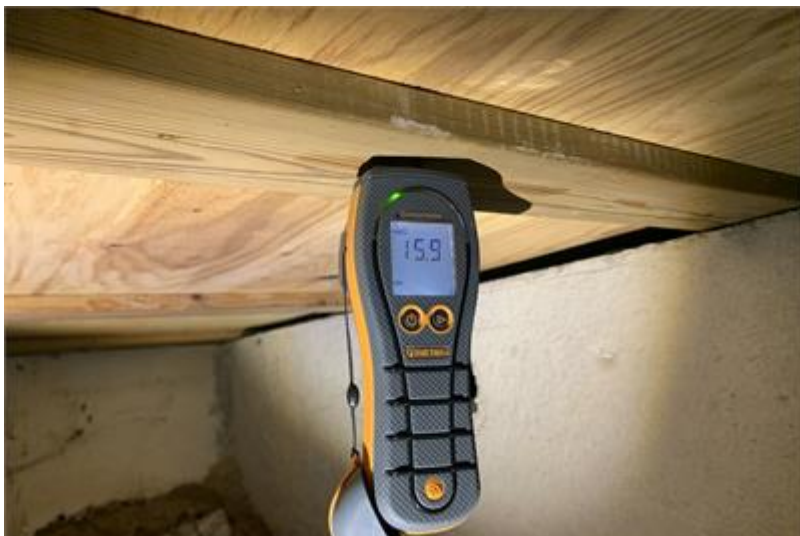
Byggnadsdel	Krypgrund
Konstruktionsdel	Trossbotten under badrum & kök
Konstruktionsuppbyggnad	Grundmur med ovanliggande träbjälklag

Fuktkontrollen utfördes i krypgrund på dem ytorna som vanligt kan uppvisa högre fukthalter. Fuktrosen under köket samt flera ytor på underlaget från kök och duschrum uppmättes. Denna mätningen resulterade i ett varierande värde mellan 16-19% FK. Det kritiska gränsvärdet för mikrobiell tillväxt brukar anges till ca 15-17% fuktkvot (FK).

Fuktmätningen resulterade i en fukthalt som överstiger den fuktkritiska gränsen för virke. Kontakt med fackman bör därför övervägas för att utreda orsak och eventuella åtgärden. Notera att stickprovsmässig undersökning är utförd samt att mätvärden normalt sett kan variera över årstiderna. För att säkert fastställa konstruktionens kondition och fuktstatus måste en mer omfattande undersökning utföras.
