Fastighetsbeteckning  
Köping Strandskatan 1  
Adress  
Vadarvägen 2  
73142 Köping

| Uppdragsnummer | U4702 |
| Besiktningsdatum | 2024-11-11 |
| Besiktningsföretag | OBM Västmanland AB |

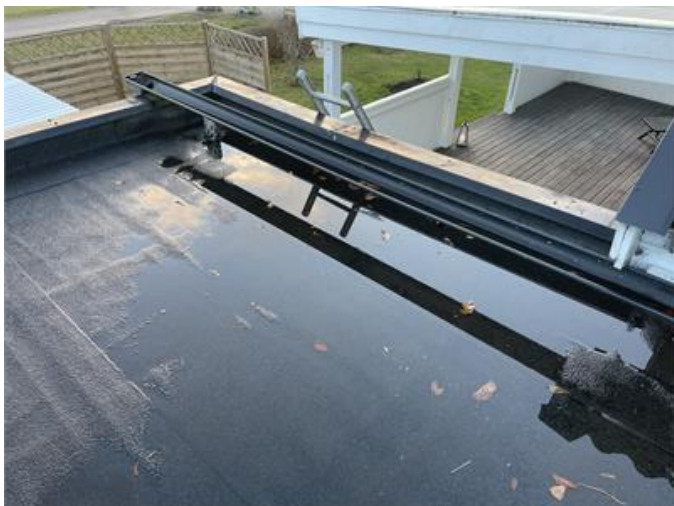
| Besiktningsresultat | | | | | |
|---|---|---|---|---|---|
| Yttertak | | X | | | Det anses osäkert om taklutningen på takkupa medger takpannor, vilket bör kontrolleras av fackman. Vatten står på garagetak |

Garaget har ett låglutande tak med en takbeklädnad av takpapp. En sådan takbeklädnad kräver regelbunden tillsyn och underhåll. Livslängden för en vanlig takpapp brukar anges till ca 15 år. Det finns dock många fabrikat och liknande produkter av takbeklädnader på marknaden och således också kraftigt varierande tekniskt livslängd, se även info på protokollets näst sista sida pos. 1.

Vatten på garagetak
